**Inspección Anual de 2017
e Informe del Estado
de la Planta Clausurada del
Reactor Nuclear de Agua
Hirviente Sobrecalentada
(BONUS),
Rincón, Puerto Rico**

Julio 2017

U.S. DEPARTMENT OF
ENERGY

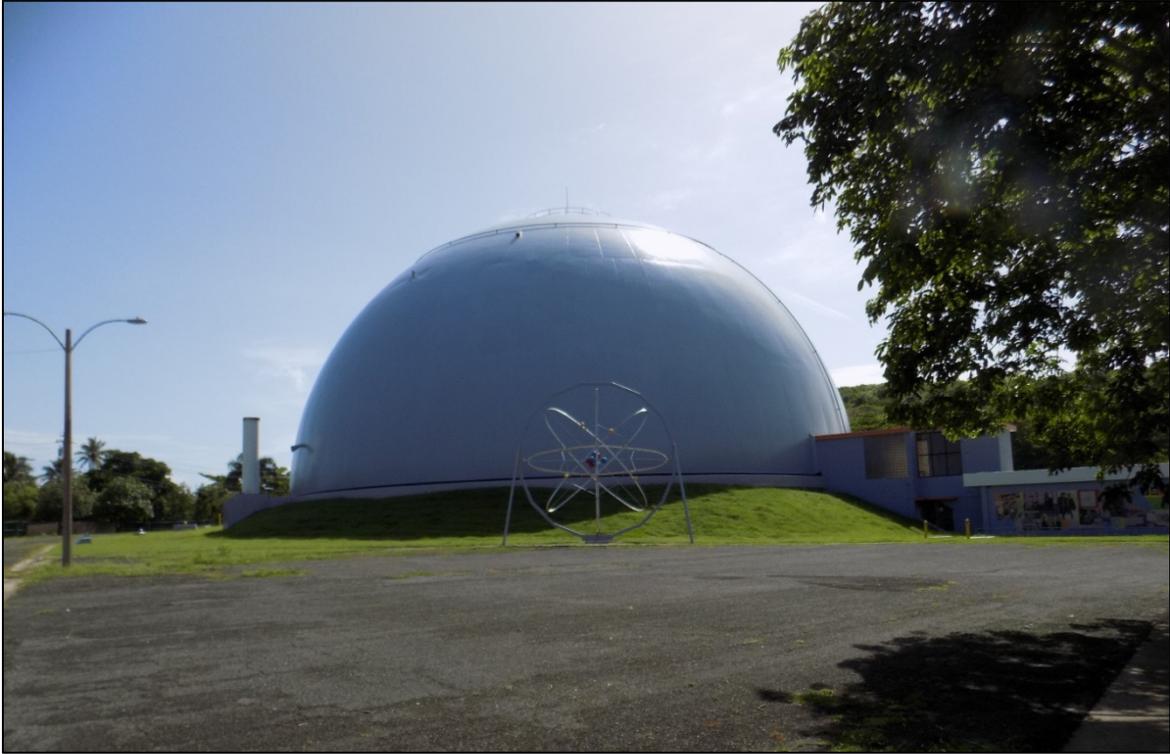
La superficie exterior del domo ha sido reacondicionada y pintada en 2013 (PL-1). La puerta de carga (al lado este del domo de contención) está cerrada y sellada. Una pequeña plataforma elevada de cemento se instaló en la base de la puerta de carga para protección adicional contra una posible filtración de agua por debajo de la puerta (PL-2).

PL-1. Mirando en dirección noreste hacia el domo de contención

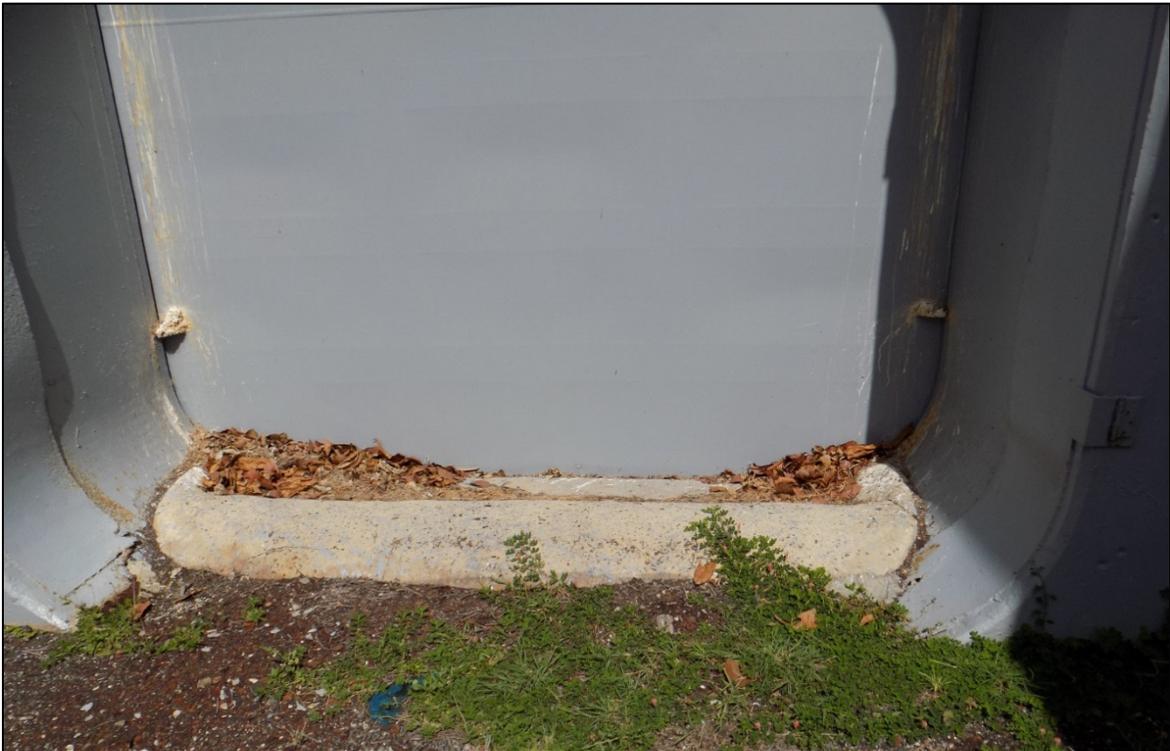
PL-2. Puerta de carga en el lado este del domo de contención con reborde de concreto instalado a la base de la puerta para protección adicional contra el filtrado de agua por debajo de la puerta

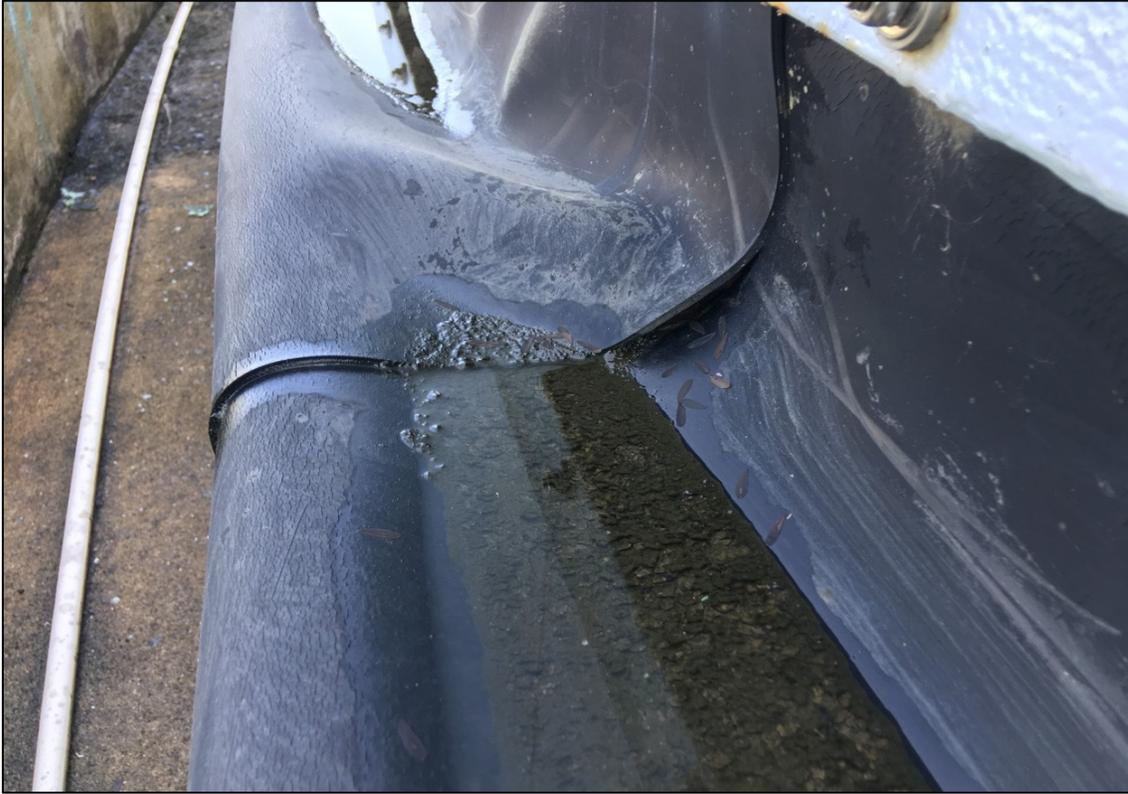
La base del domo de contención tiene un sellado de goma (o empaque de caucho) instalado para evitar la filtración de agua en el edificio. En 2010, se observó que el sellado tenía grietas, rasgaduras y faltaban pedazos en algunas partes. Se observó evidencia de filtraciones en algunos puntos a lo largo de la pared interior del domo de contención, lo cual indicó que el sellado dejaba pasar agua en esas áreas. PREPA instaló entonces un sellado de goma secundario sobre el sellado primario deteriorado para impermeabilizarlo. Los inspectores notaron que en los lugares donde se sobrepone el sellado secundario (PL-3) debe aplicarse calafateo o masilla para sellar y que hay que recortar los extremos del sellado secundario y asegurarlos mejor contra el domo, quizá usando un compuesto de calafateo o sellador (PL-4). No se observó evidencia de filtración de agua reciente a través de la parte alta de la pared del sótano en el edificio de contención durante la inspección de este año, lo cual indica que el sellado secundario está funcionando de manera adecuada.

PL-3. Sellado secundario superpuesto en la base el domo de contención

Sellar mejor los lugares donde se sobrepone el sellado de goma secundario instalado en la base del domo de contención para que no penetre la humedad. Quizá calafatear los sellados sobrepuestos y recortar, calafatear los extremos del sellado de goma y asegurarlos mejor a la pared del edificio de contención.

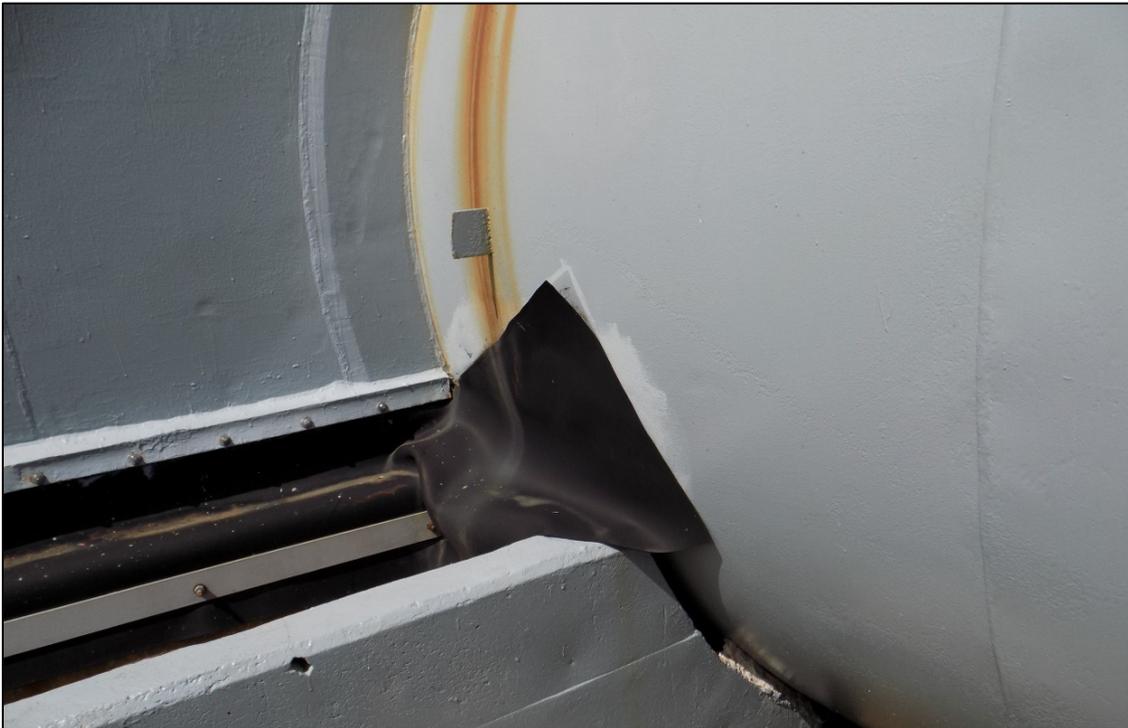
PL-4. Esquina del sellado de goma en el lado este del sello de aire norte. Se deben recortar los extremos y fijarlos mejor a la pared del edificio de contención para que no entre el agua.

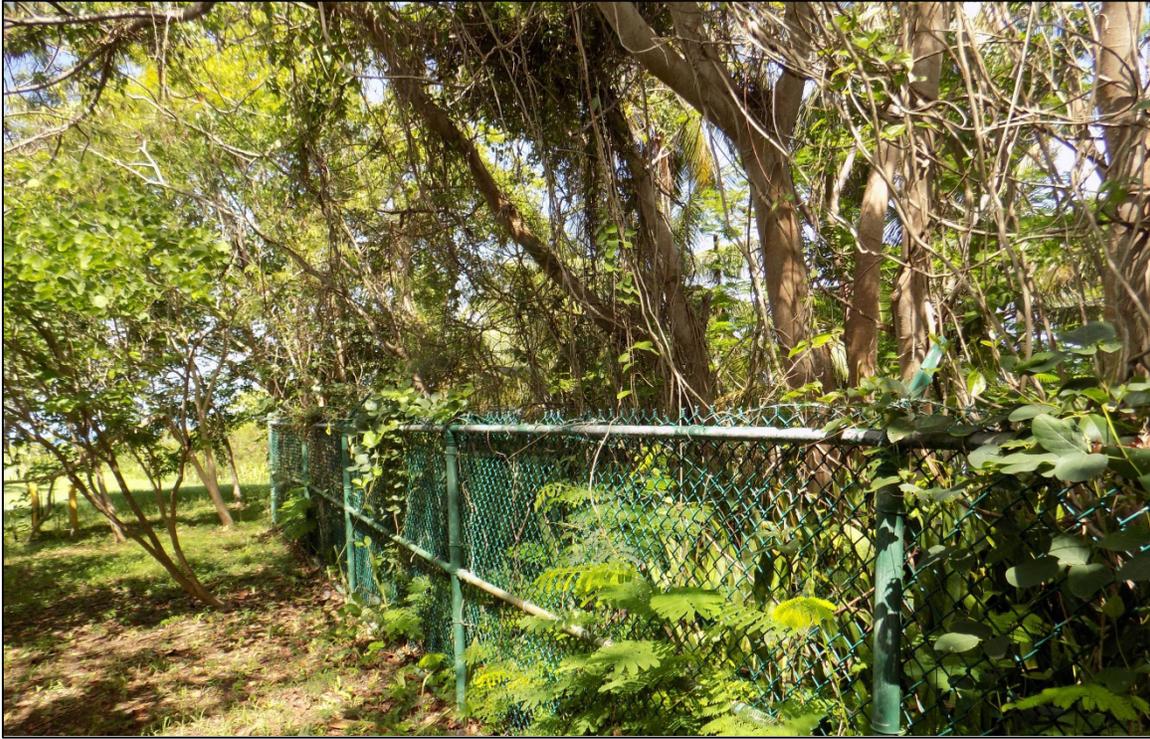
A la llegada, el portón de seguridad estaba cerrado y bloqueado. El guardia de seguridad permitió al equipo de inspección entrar al recinto. La verja del perímetro de seguridad se encontró en condición aceptable, pero necesita algunas reparaciones menores. La vegetación está creciendo dentro de la malla de la verja en varias áreas (PL-5). Algunas barras de refuerzo o postes de soporte están doblados o necesitan ser reconectados (PL-6). Un área de la sección de la verja que da al oeste tiene varias rajaduras lo suficientemente grandes como para que pueda pasar una persona a gatas (PL-7). No es obligatorio el uso de alambre de púas coronando la verja, pero a varias secciones de la verja de seguridad les falta el alambre de púas (PL-8) y en otras áreas ha sido doblado hacia atrás (PL-9).

PL-5. Mirando en dirección suroeste a lo largo de la verja de seguridad por detrás del centro de entrenamiento de la parte noreste. La vegetación está invadiendo la malla de la verja.

En la verja de seguridad del sitio se necesitan reparaciones menores: las barras de refuerzo o postes de la verja que están sueltos y doblados necesitan ser reparados, hay que cortar la vegetación a lo largo de la línea de la verja y los huecos en la malla que son suficientemente grandes para que pueda pasar una persona deben arreglarse.

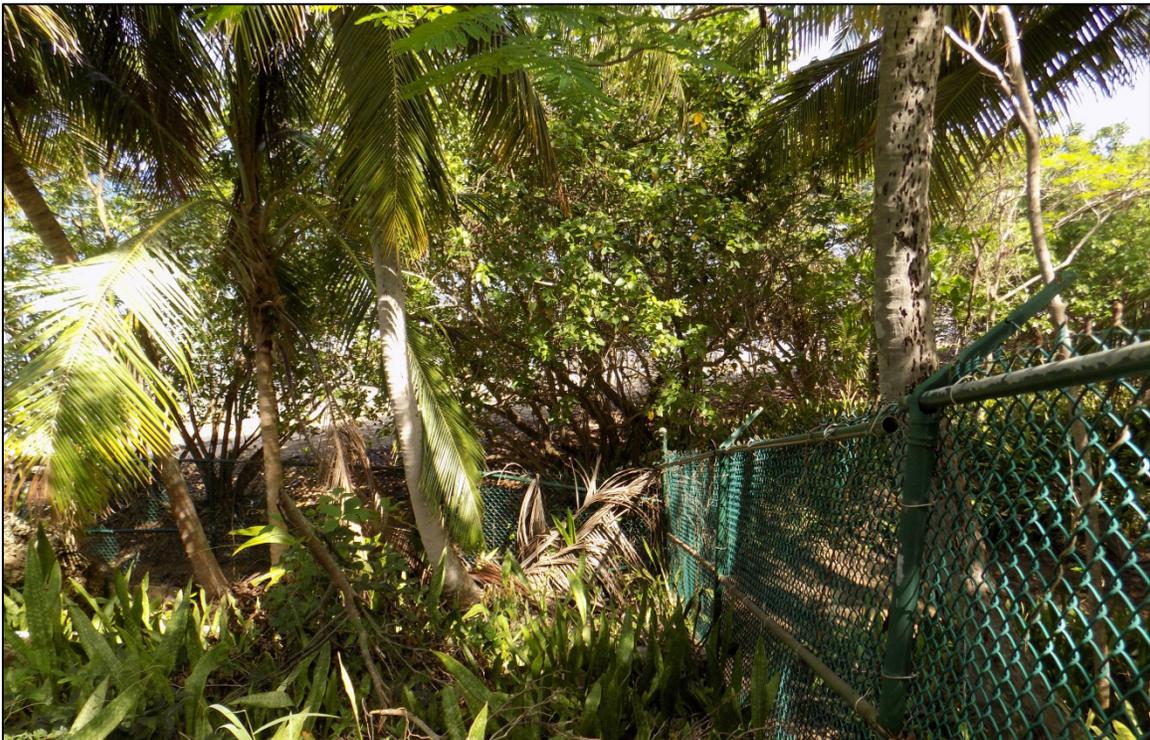
PL-6. Mirando al suroeste a lo largo de la verja de seguridad. Vegetación pesada sobre la malla de la verja. Hay alambre de púas, pero hay postes doblados y algunas barras horizontales no conectadas.

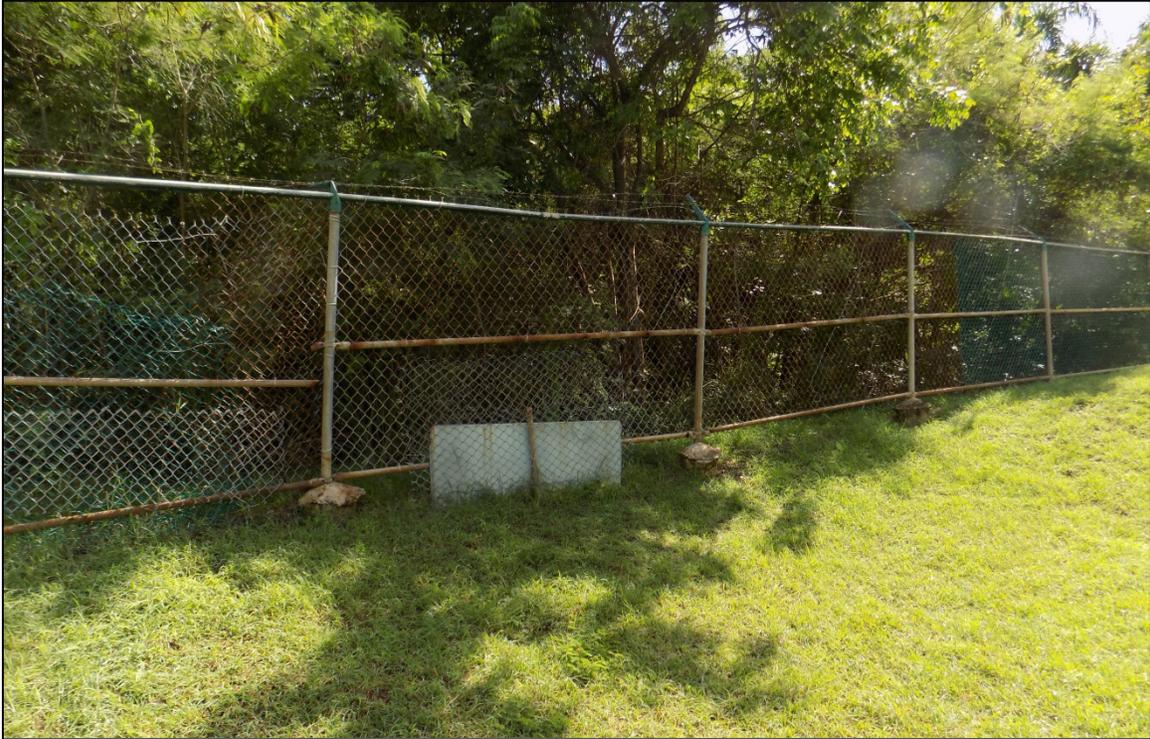
*PL-7. Reparación hecha a la malla de la verja.
Todavía hay huecos grandes a ambos lados de la reparación en la base de la verja.*

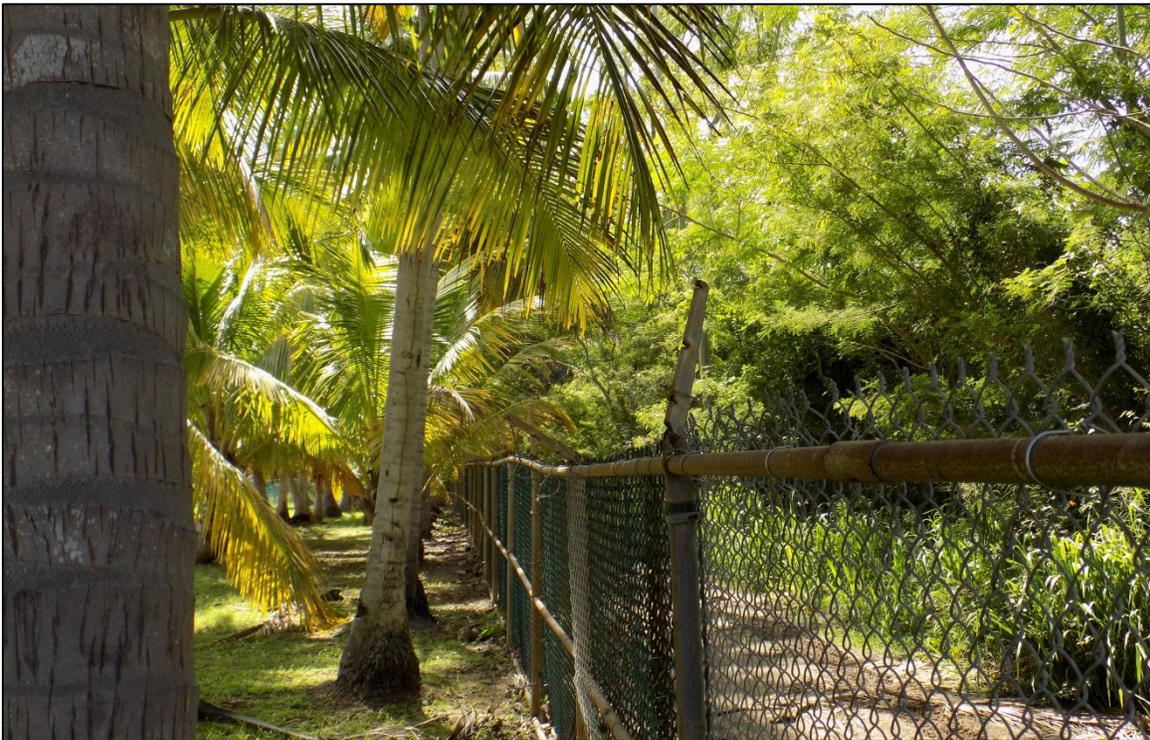
*PL-8. Mirando hacia el este a lo largo de línea sur de la verja de seguridad.
Falta el alambre de púas por encima de la verja.*

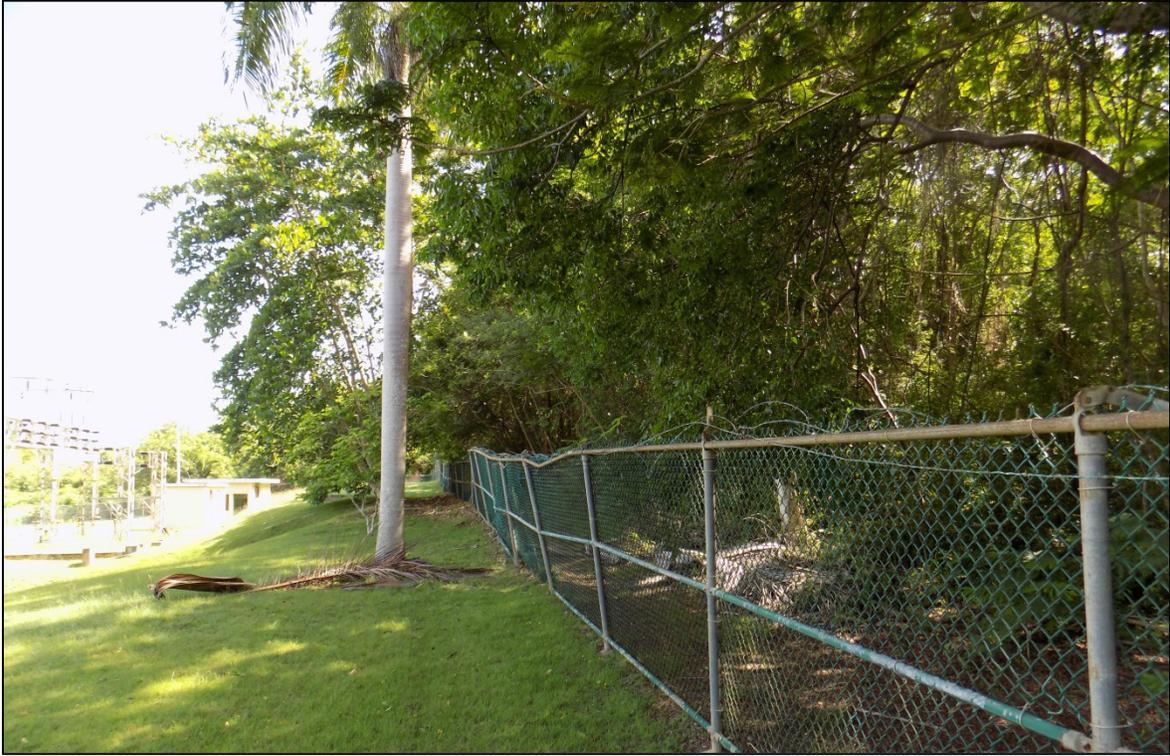
PL-9. Mirando hacia el norte a lo largo de la línea este de la verja de seguridad

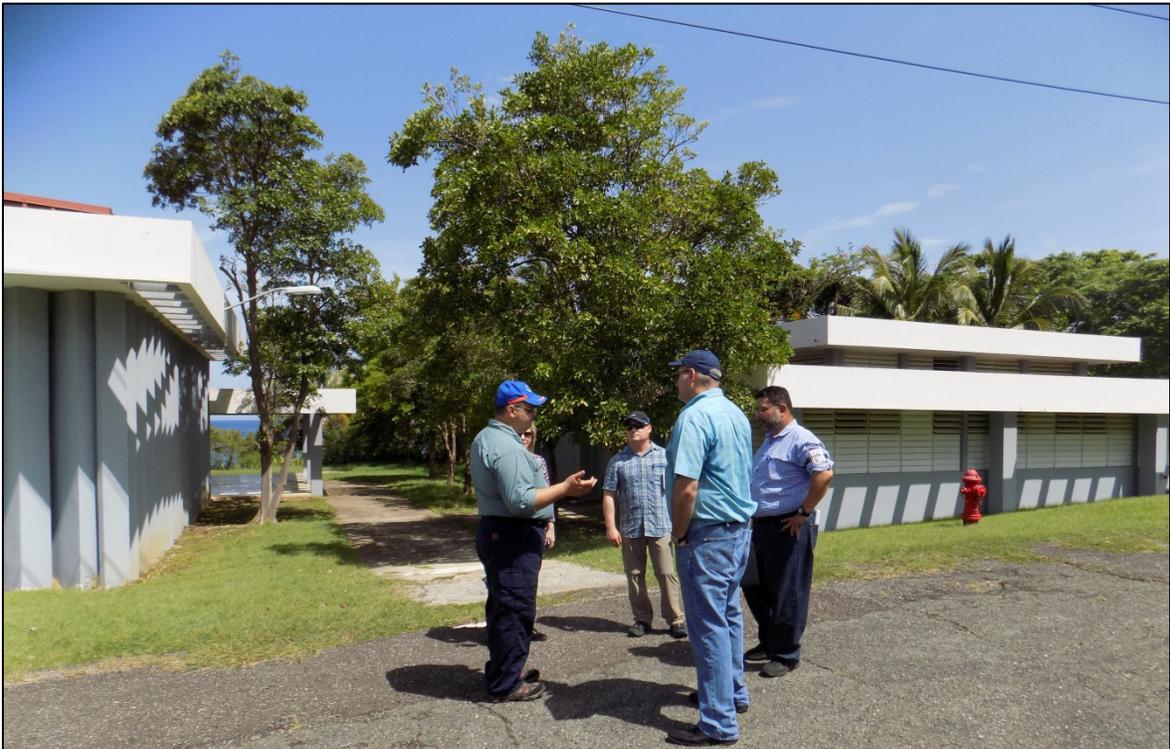
Las facilidades suplementarias (auditorio, área del patio y centro de entrenamiento) se encuentran en la parte oeste de la propiedad (PL-10). Los edificios suplementarios no tienen

PL-10. Conversación frente a los edificios suplementarios. El auditorio con el patio está a la izquierda. El centro de entrenamiento, que no está en uso, se ve a la derecha.

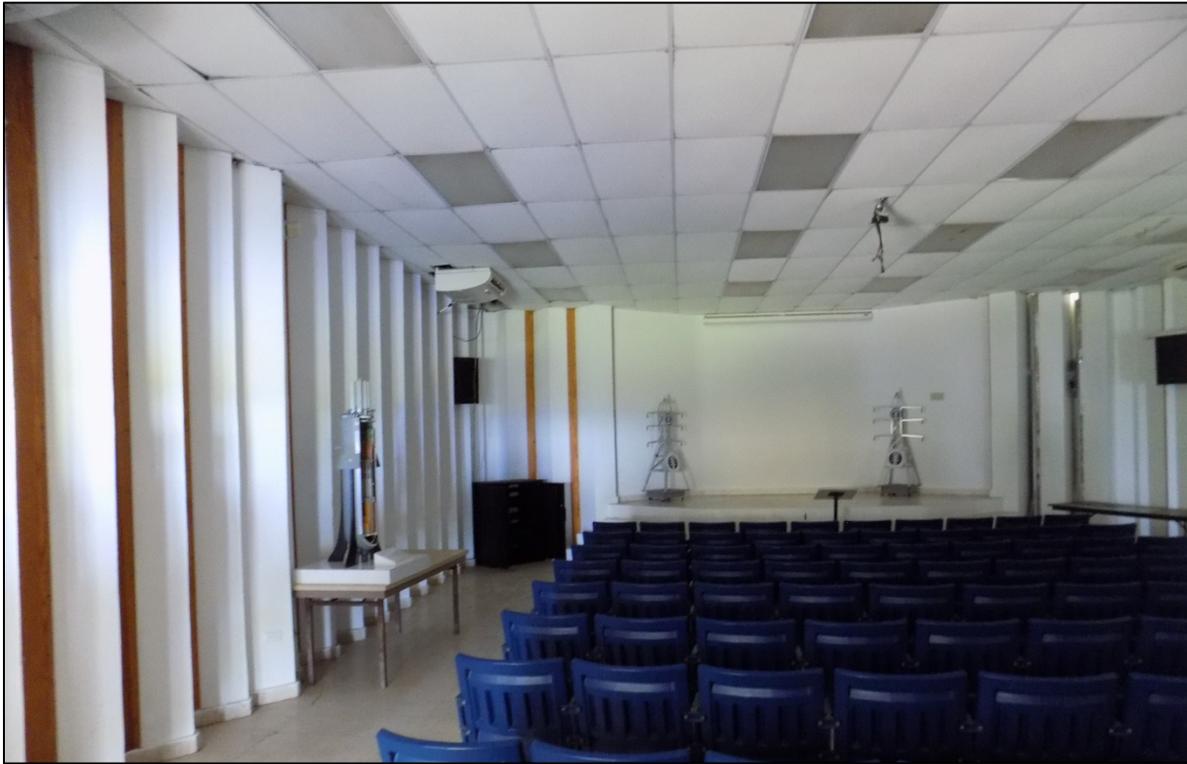
El auditorio está en buen estado y lo usa PREPA en la actualidad. Consiste en un escenario y área para el público con aproximadamente 100 asientos (PL-11). El área del patio se encuentra justo afuera del auditorio. Está en buenas condiciones y también lo usa PREPA según sus necesidades (PL-12). El centro de entrenamiento en la actualidad no se utiliza. Por motivos de seguridad, el equipo de inspección no entró en el centro de entrenamiento. Las fotos (tomadas desde las ventaneas y desde la entrada) revelan que el interior está expuesto a los elementos. Había agua en los pisos (PL-13) y el techo se está desmoronando, con parches crecientes de varillas expuestas (PL-14).

PL-11. Interior del auditorio

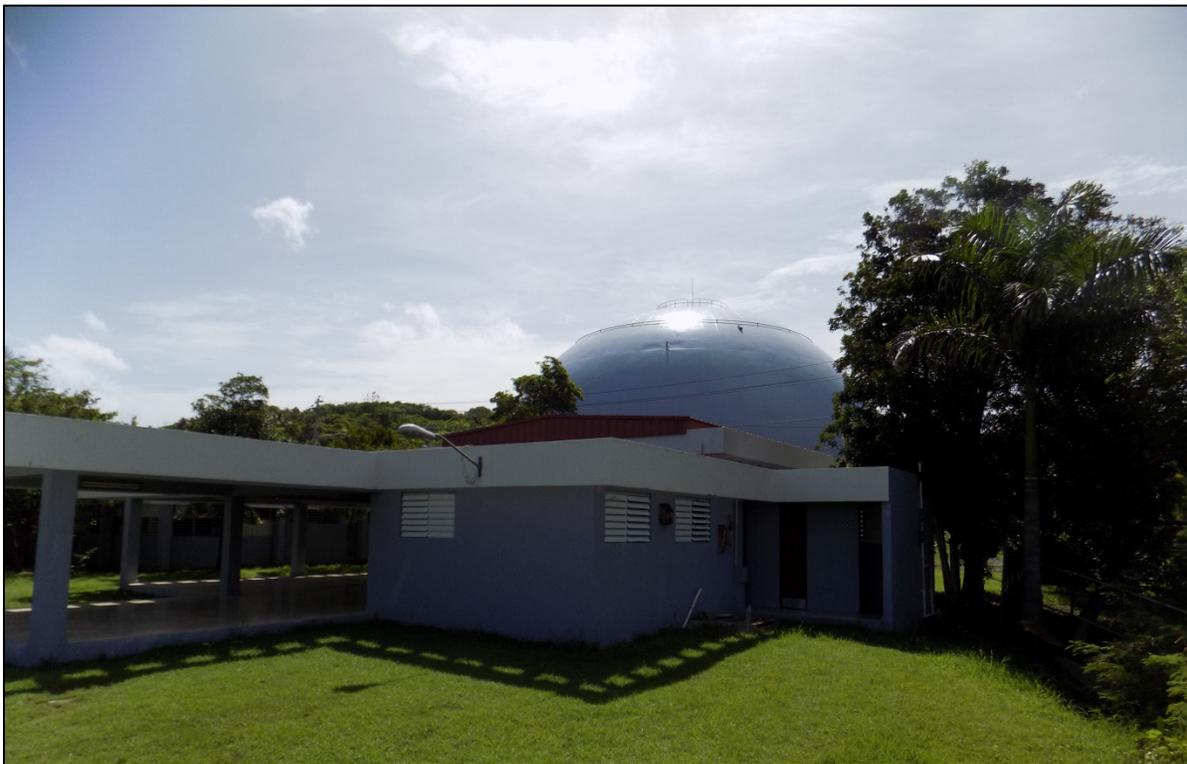
*PL-12. Mirando al noreste a la esquina suroeste del auditorio y al patio adjunto.
Al fondo se ve el domo del edificio de contención.*

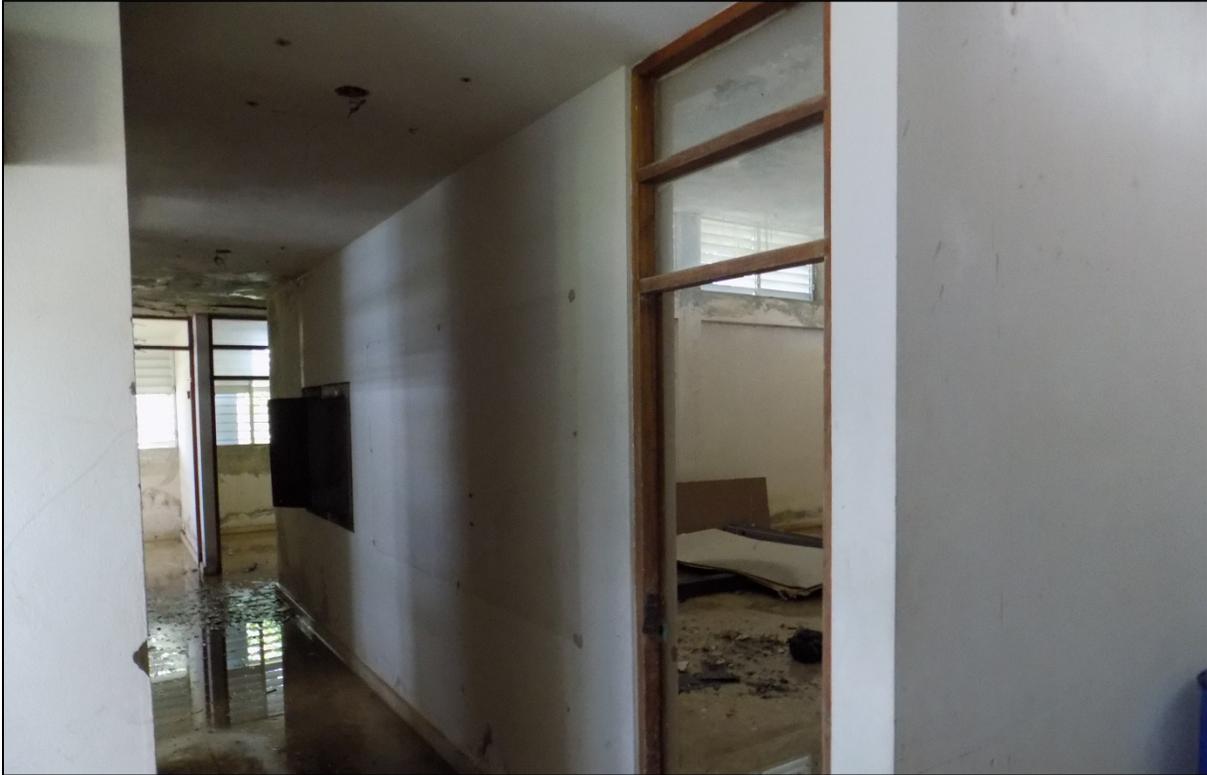
PL-13. Interior del centro de entrenamiento

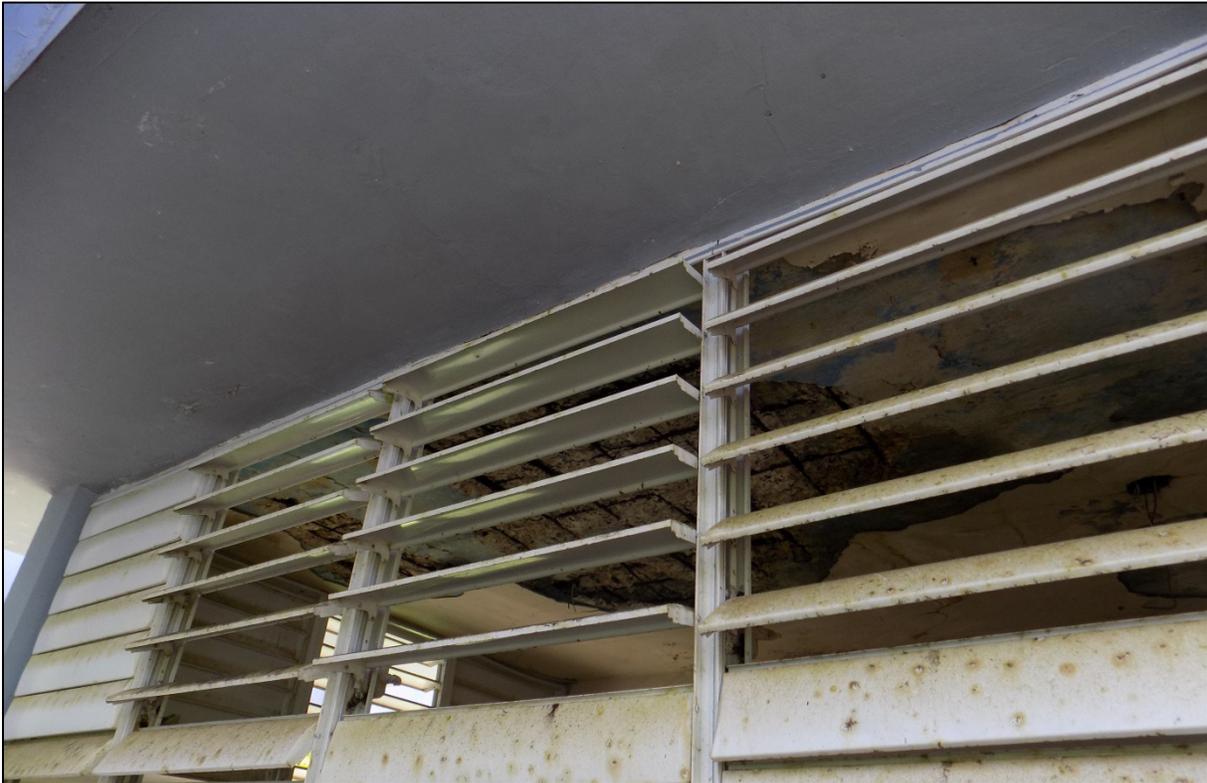
PL-14. Mirando desde la ventana el deterioro del techo en el interior del centro de entrenamiento

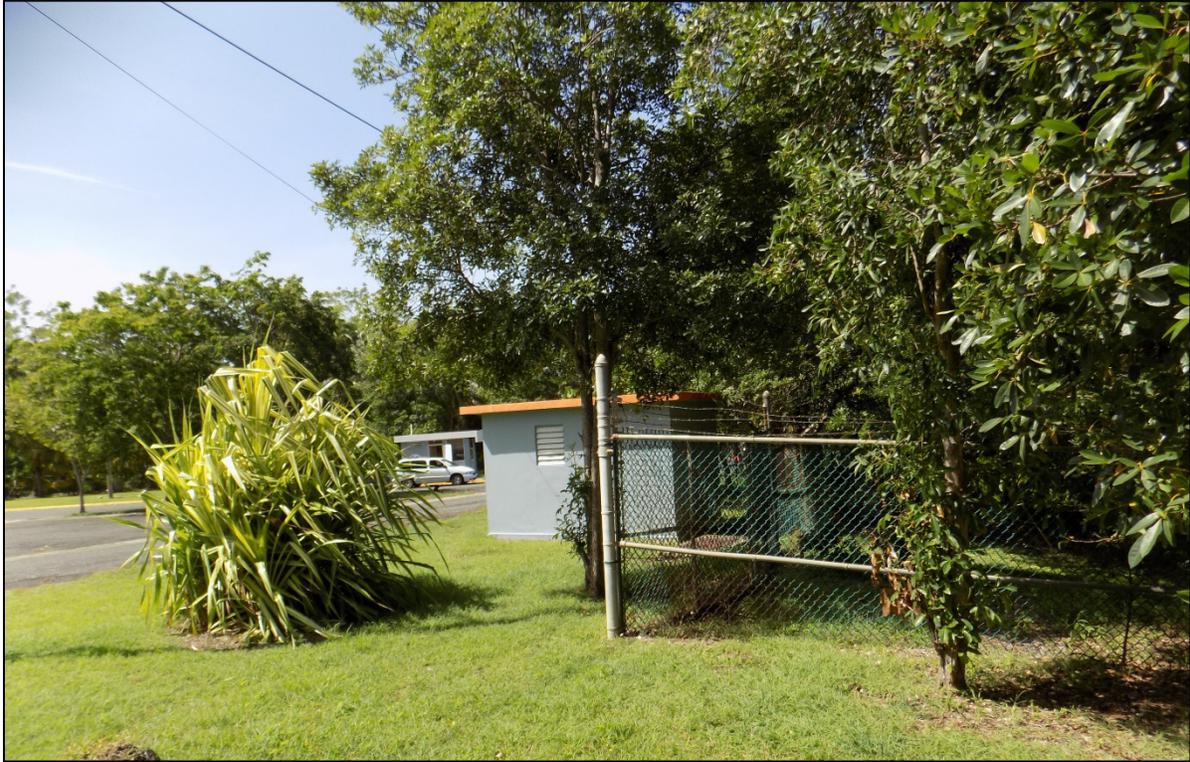
El cuidado y limpieza general de la planta eran buenos. No había basura en las áreas entre los edificios y a lo largo de la verja. A excepción de la vegetación que penetraba en algunas áreas la verja de seguridad, se había dado buen mantenimiento a la jardinería (PL-15 y PL-16)

PL-15. Mirando en dirección sureste a la caseta del guardia

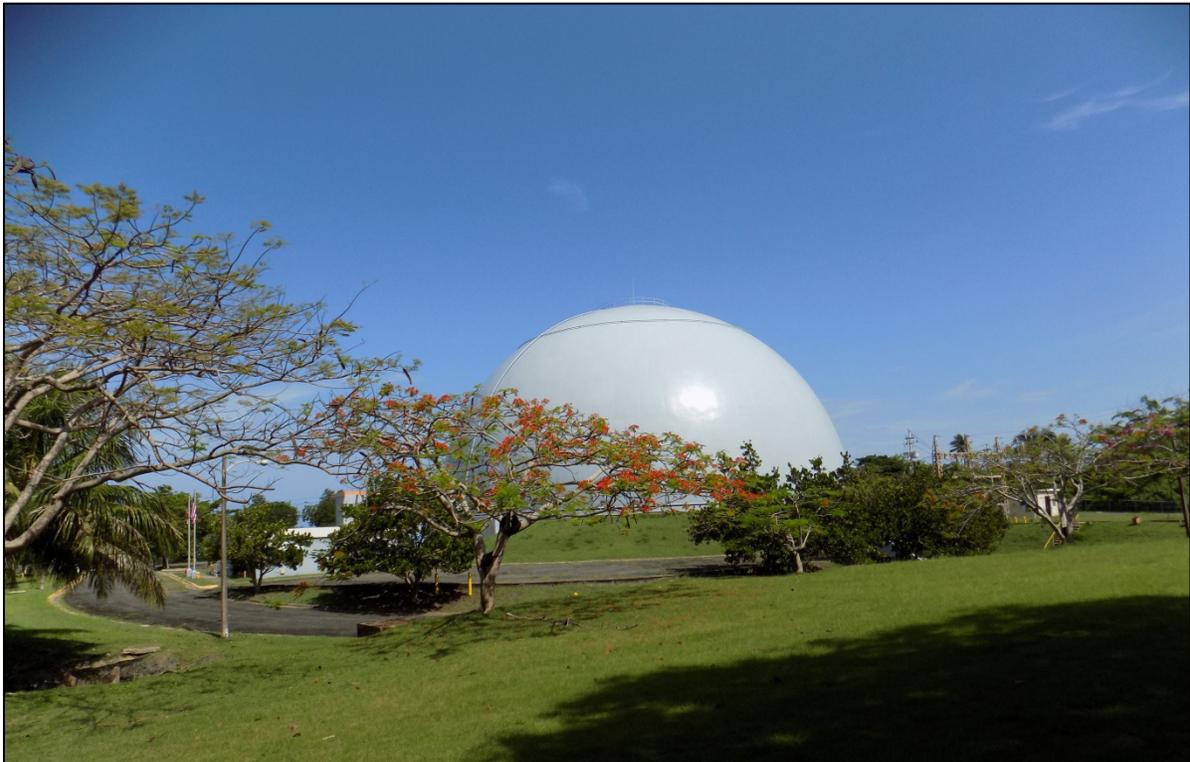
PL-16. Mirando en dirección noroeste al domo de contención

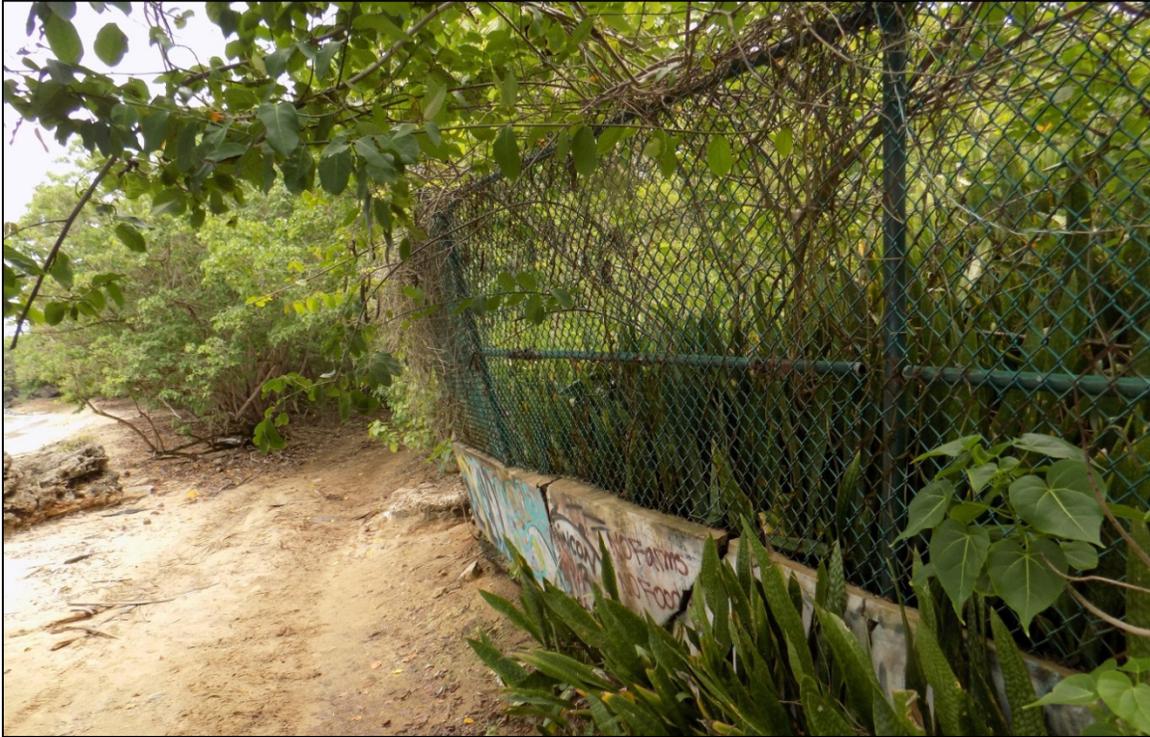
Durante la inspección, no se notó ningún cambio significativo al área circundante que pudiera impactar la sostenibilidad de la facilidad a largo plazo. El muro de retención en el lado oeste de la facilidad, de cara a la playa, está inclinado, con rajaduras en varias áreas y con el tiempo se derrumbará (PL-17 y PL-18). El muro continúa en servicio, y en este momento, todo lo que se requiere es monitoreo continuo. Los desagües para tormentas que salen de la planta se encontraron limpios y sin desechos (PL-19).

PL-17. Muro de retención en la base de la verja de seguridad cara a la playa en el lado oeste de la propiedad. El muro está inclinado, hay vegetación pesada en la malla de la verja y el alambre de púas está doblado.

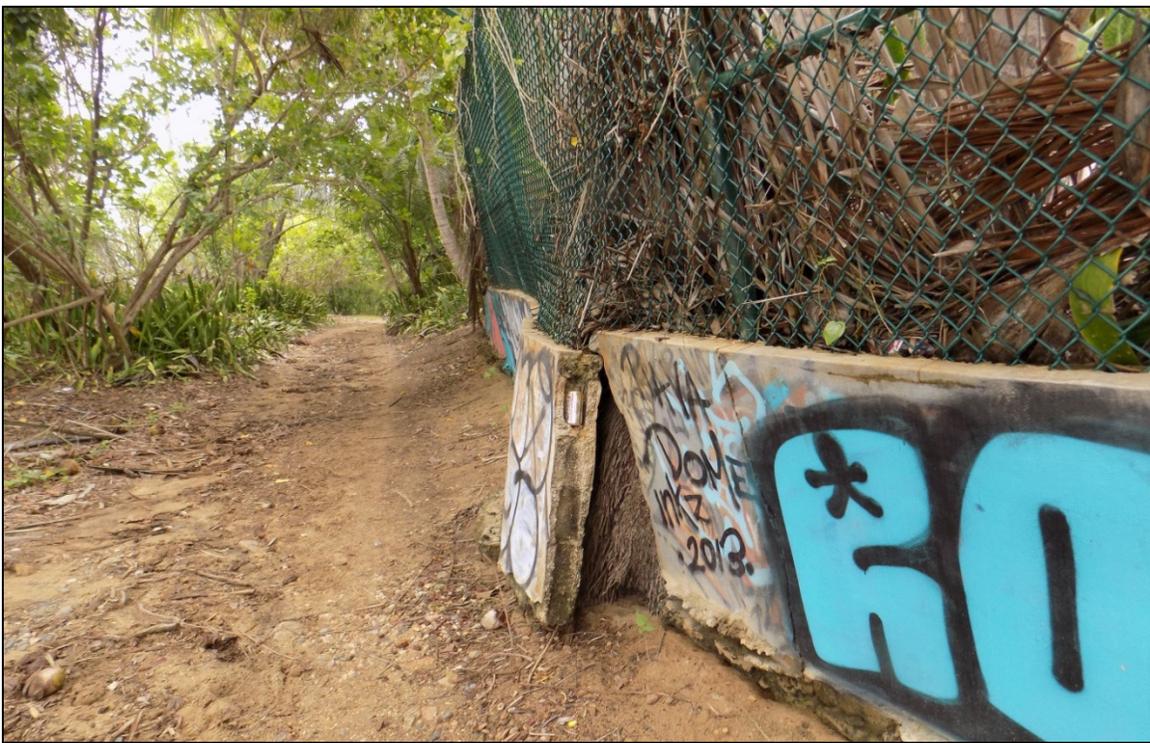
PL-18. Rajadura en el muro de retención del lado oeste de la propiedad debido al crecimiento de los árboles

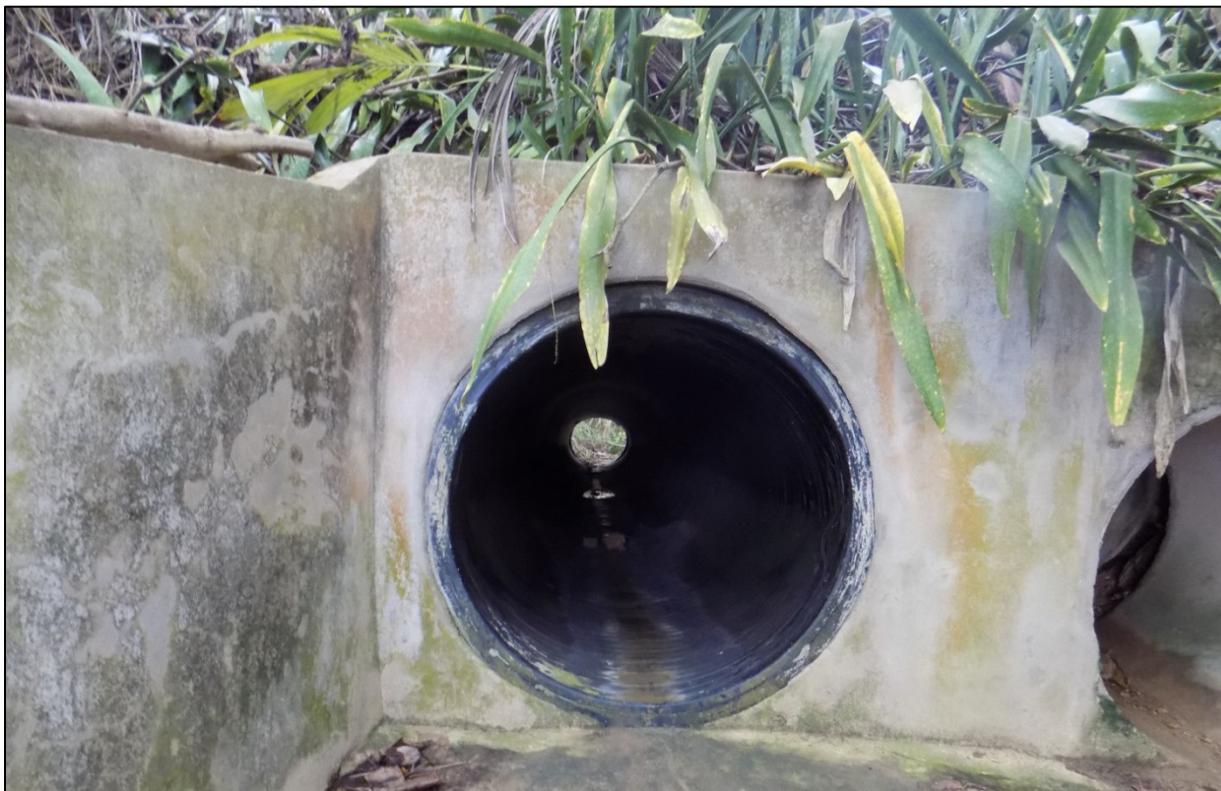
PL-19. Las salidas de los desagües de tormentas para no tienen desechos
